## 聚融票据分析报告

深圳聚融科技股份有限公司

### 关于一张水洗银行承兑汇票的分析报告

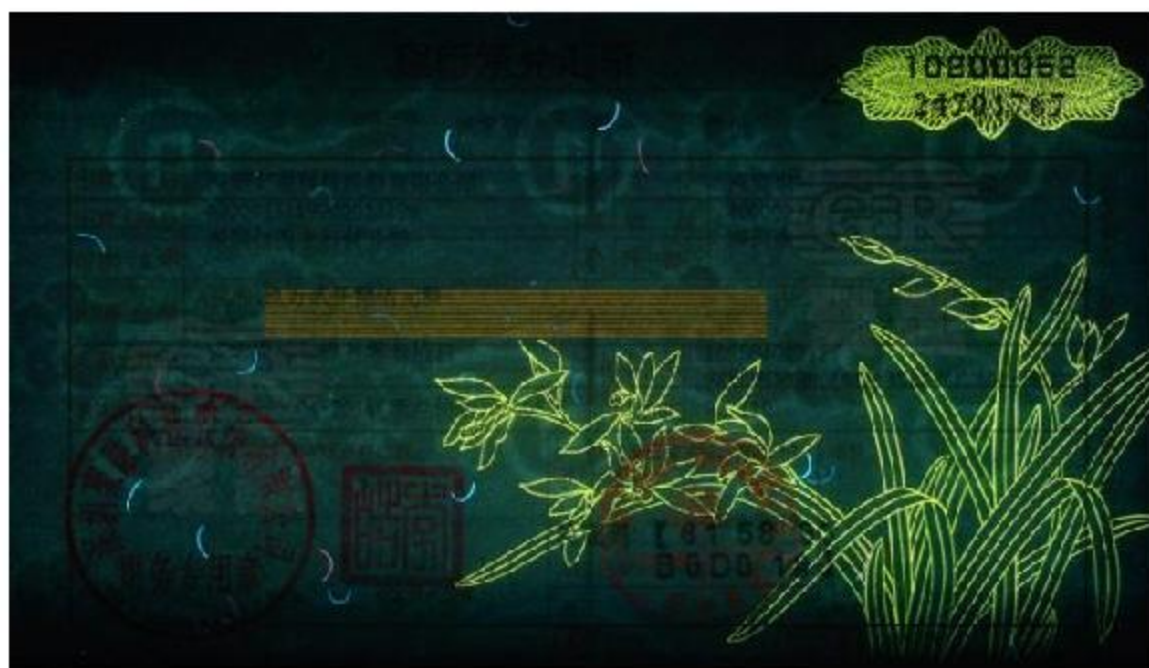
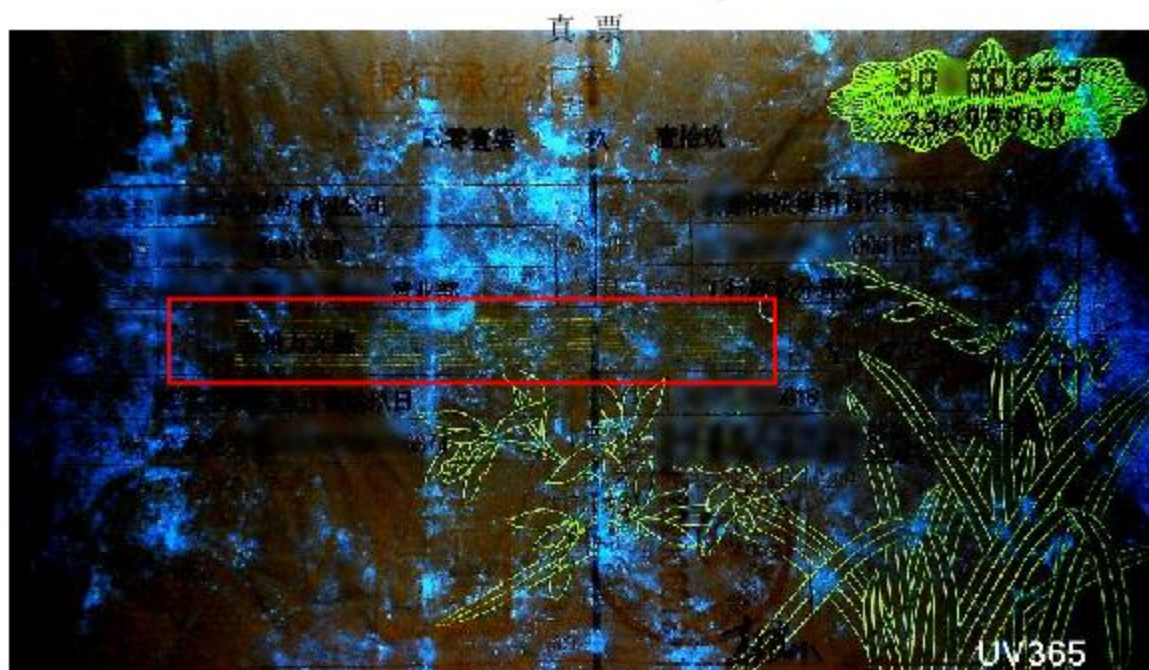
## 被检验票据

在紫外光下观察，被检验票据团花图案、兰花主题图案荧光效果与真票相符，但被检验票据纸张表面多处有蓝色荧光反应。

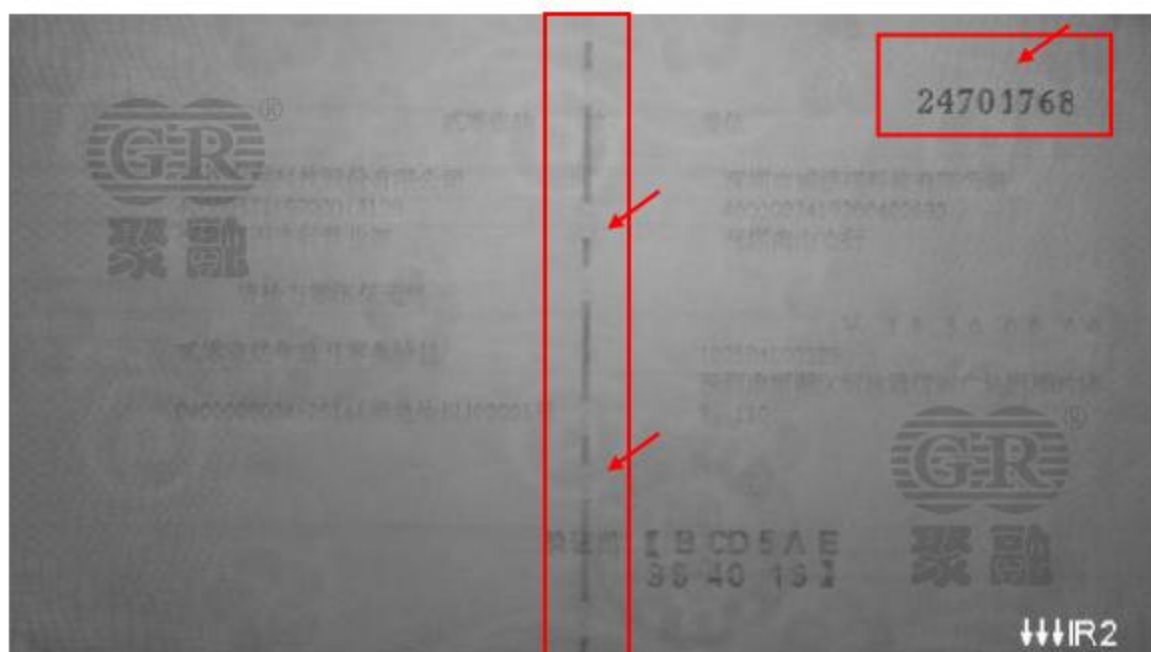
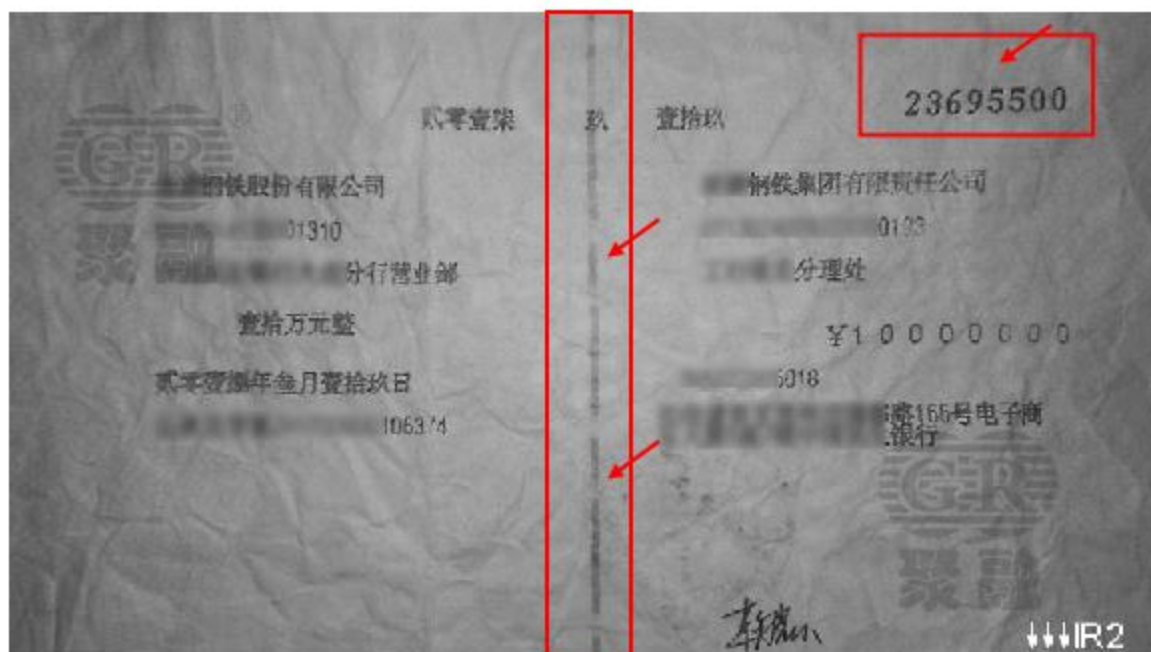
在红外光下观察，真票的票据名称、票面要素、边框以及上排票号均有红外消色现象，下排票号清晰可见，且安全线呈现黑白间断效果。被检验票据红外光效果与真票相符。

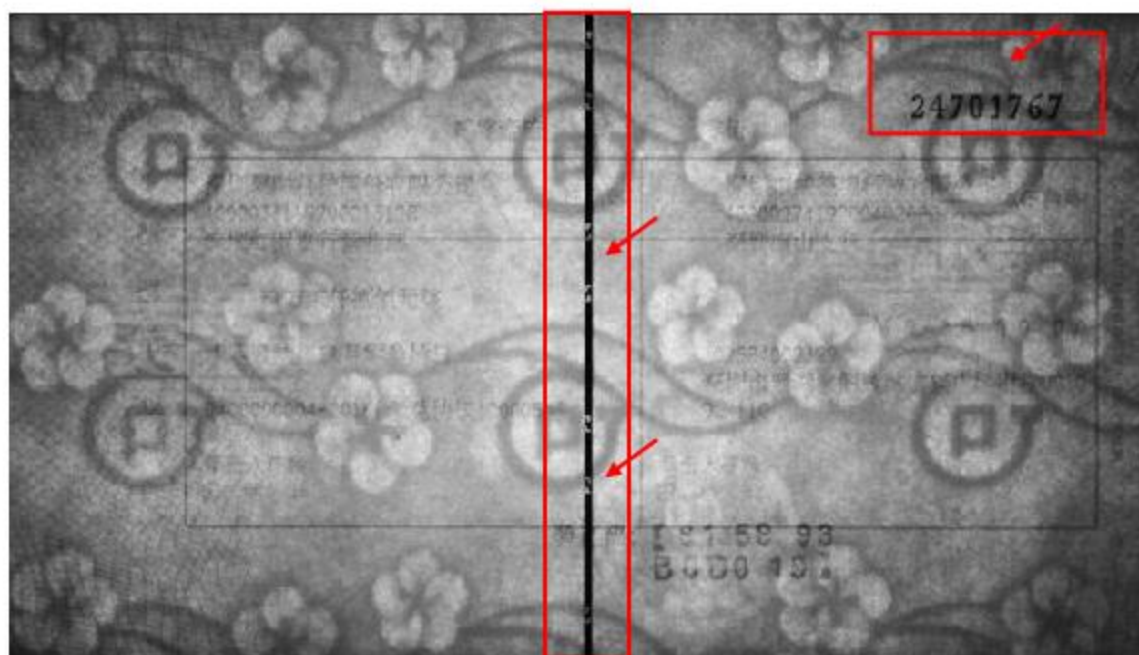
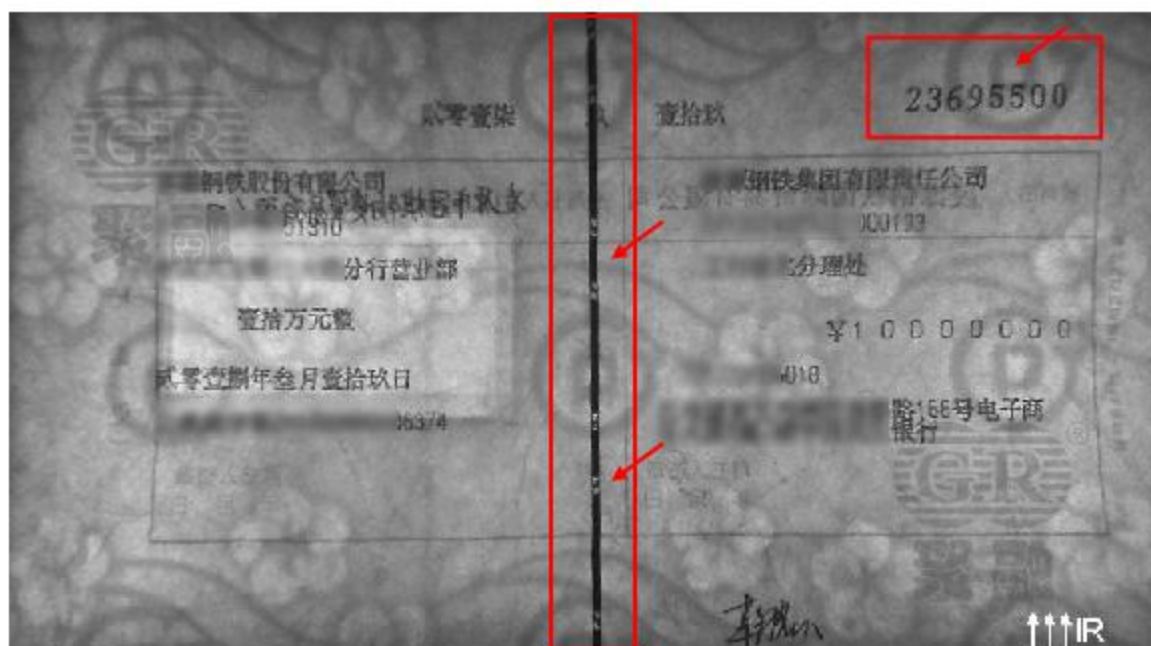
在红外透光下观察，真票的票据名称、票面信息、边框及上排票号均有红外消色现象，但票据背面的背书边框可见。被检验票据红外透光效果与真票相符。

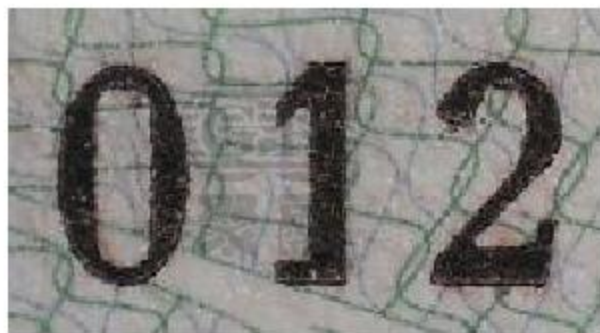
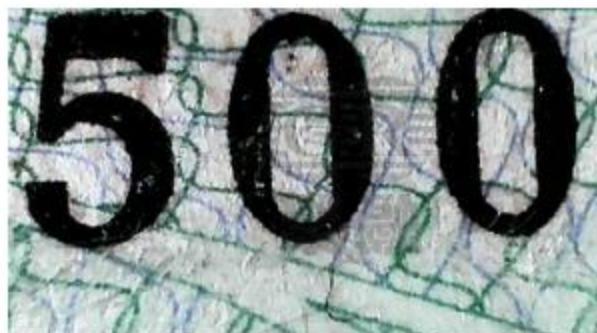
1、在白光下观察，真票下排票据号码采用凸版印刷技术，数字轮廓边缘可见油墨堆积现象，且安全底纹清晰连续。被检验票据下排票据数字效果与真票相符，安全底纹亦清晰连续，无变造痕迹。

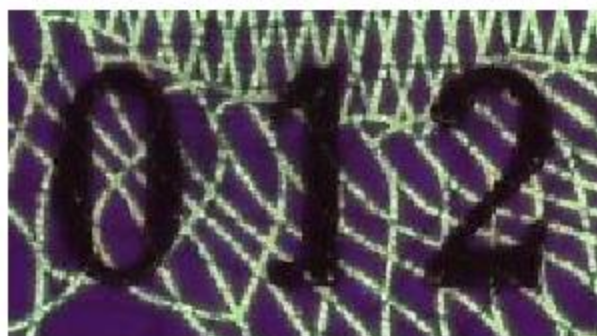
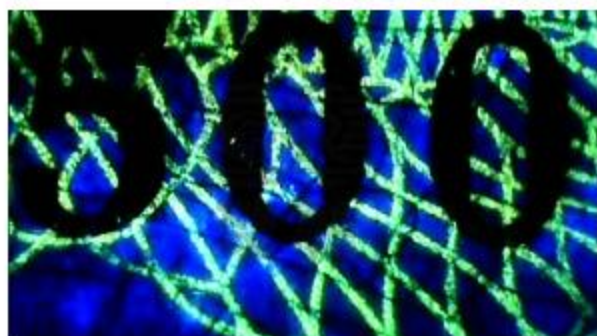
2、在紫外光下观察，真票下排票号处的团花图案荧光线条粗细一致，亮度均匀。被检验票据的团花图案线条效果与真票相符，但纸张表面部分区域有蓝色荧光反应。

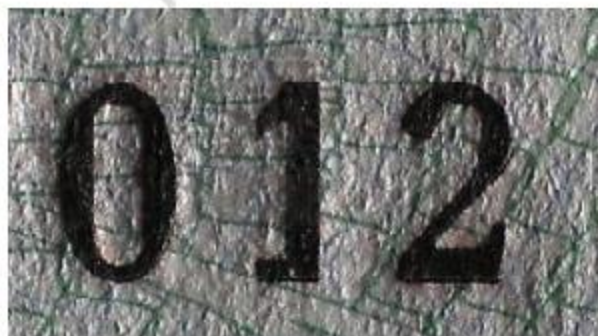
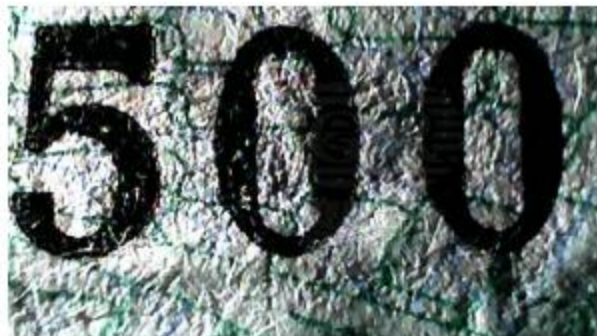
3、在白光侧光下观察，被检验票据下排票据号码处的纸张表面纤维相对平整，无明显变造痕迹。

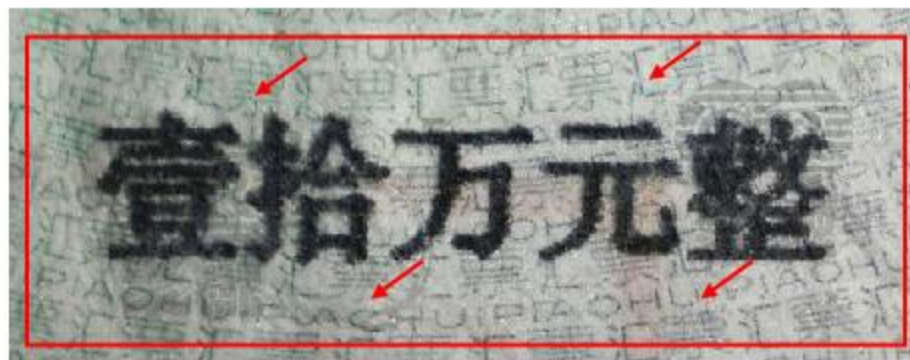
被检验票据

1、在白光下观察，真票大写金额字体处的缩微文字“汇票”“HUIPIAO”清晰可见。被检验票据大写金额字体处的缩微文字“汇票”“HUIPIAO”亦清晰可见，但红水线完全消失不见，与真票效果有差异。

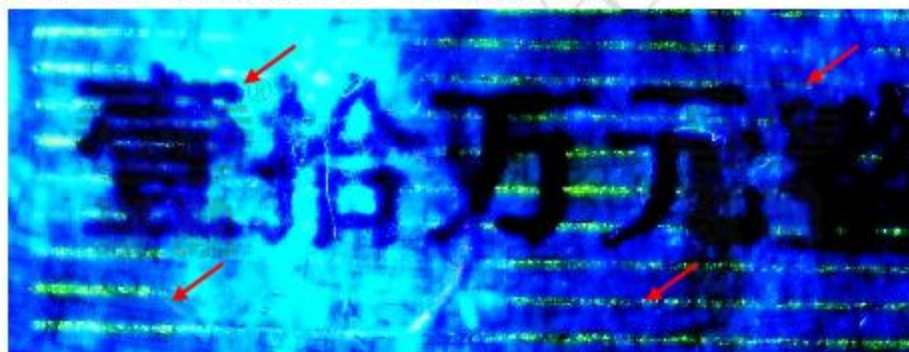
被检验票据

2、在紫外光下观察，被检验票据大写金额字体处的红水线荧光线条多处呈断续状，且纸张表面呈蓝色荧光反应，与真票效果不符。

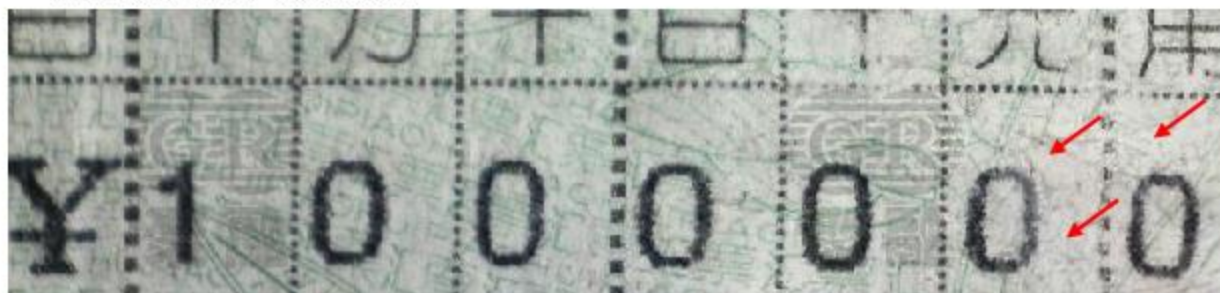
被检验票据

1、在白光下观察，被检验票据小写金额人民币符号“¥”、十万数字“1”和万、千、百、十位数字“0”处的缩微文字“汇票”“HUIPIAO”和兰花主题图案线条均清晰可见，但个位数字“0”处的部分缩微文字“汇票”“HUIPIAO”和主题兰花图案线条模糊不清，难以分辨。
