聚融票据业务风控信息简报

2018 年 第 08 期

扬州某行堵截一张伪造的银行承兑汇票

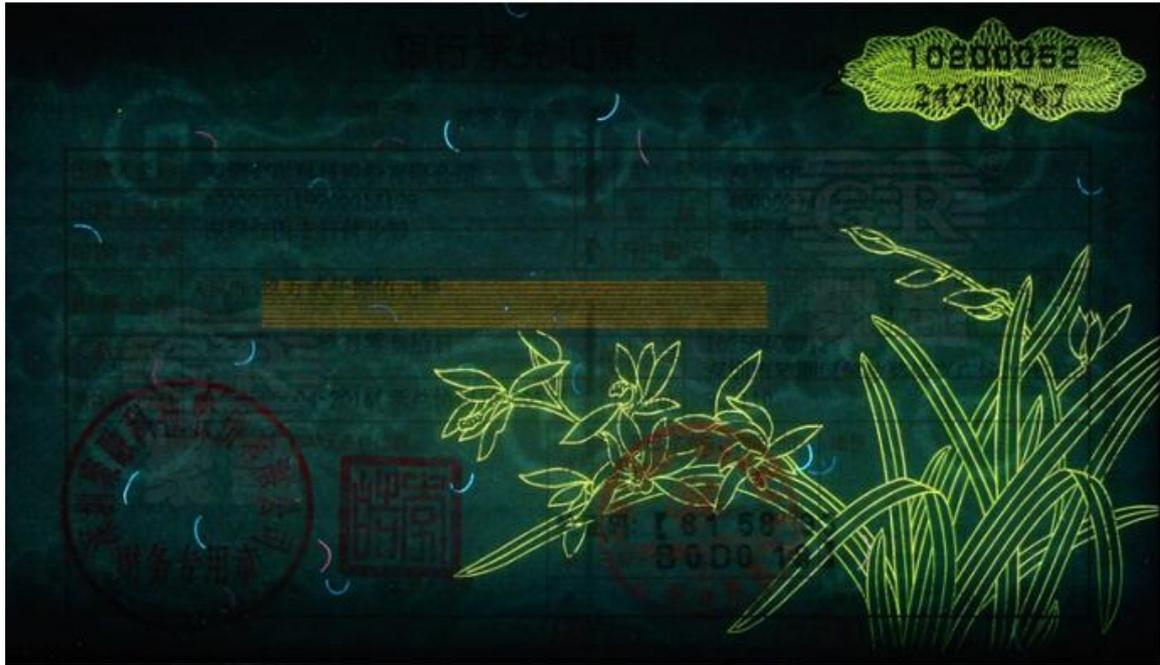
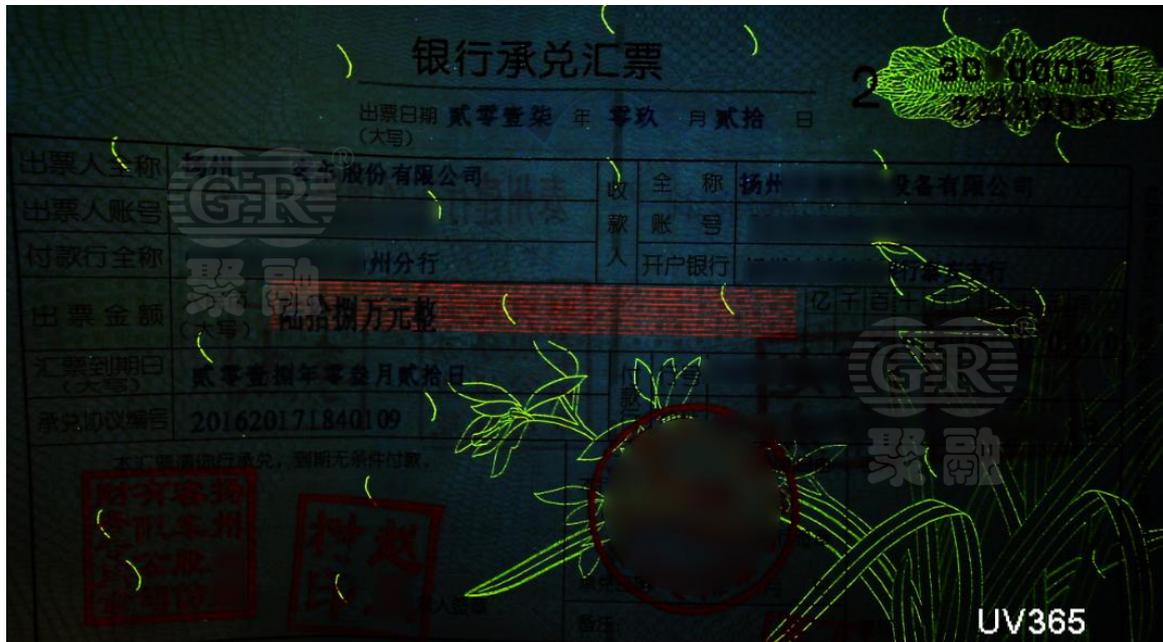
紫外光下整幅图案

在紫外光下观察，假票的团花图案、兰花主题图案效果均对真票有所模仿，但纤维丝颜色均显示为绿色，与真票不符。

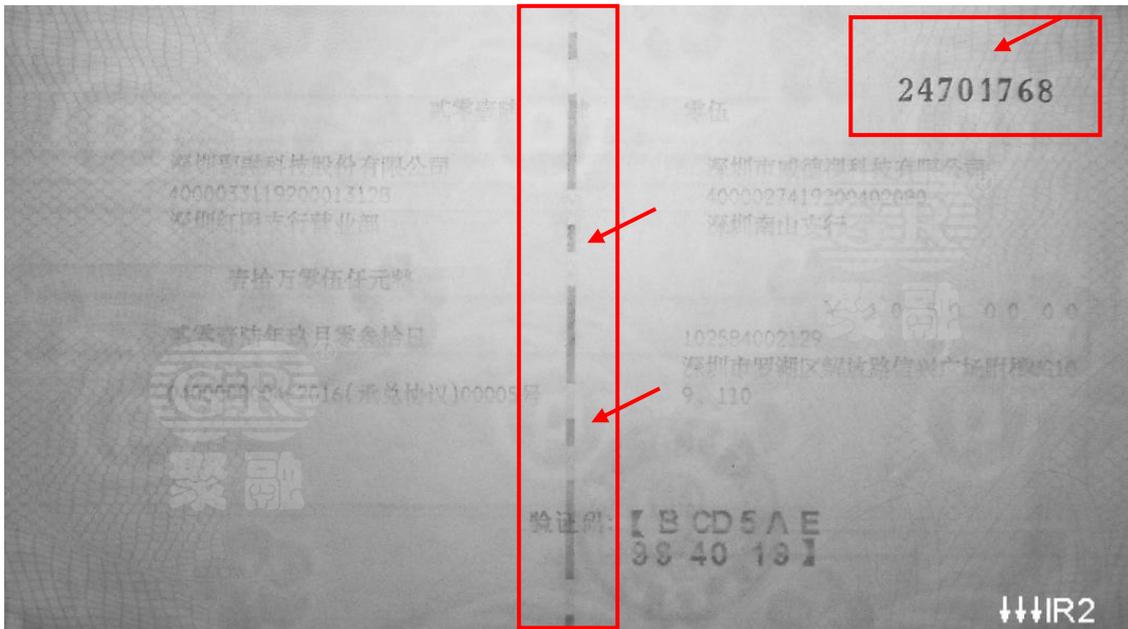
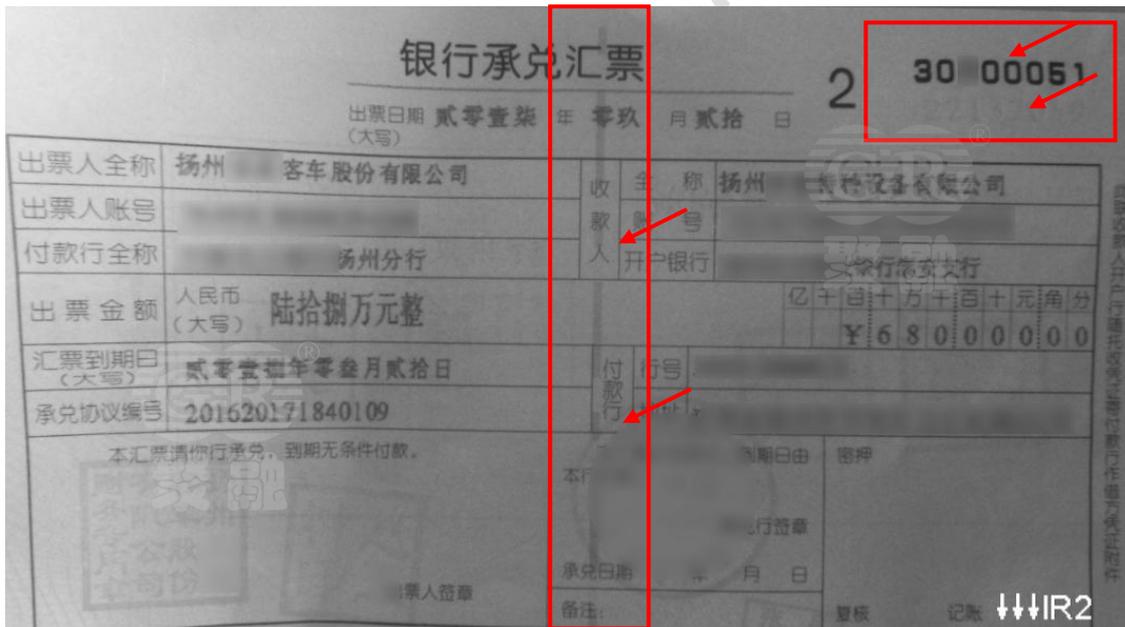
红外光下整幅图案真假对比

在红外光下观察，真票正面的票据名称、票面要素、边框及上排票号呈完全消色现象，下排票号清晰可见，且安全线呈黑白间断效果。而假票的票据名称、票面要素、边框及上排票号均清晰可见，下排票号基本消失不见，与真票效果明显不符。

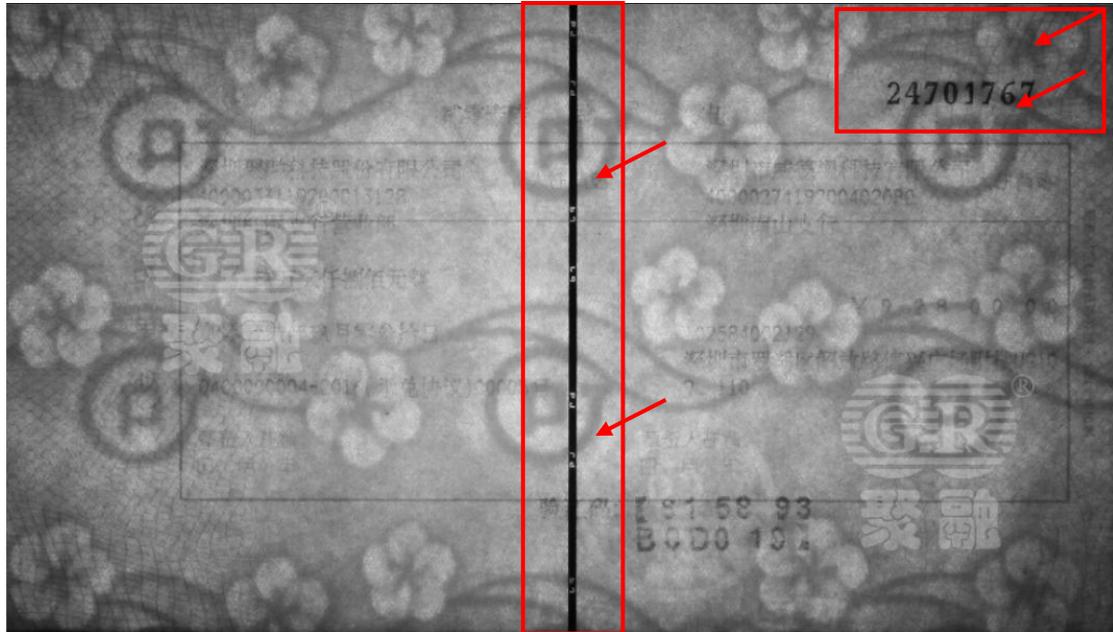
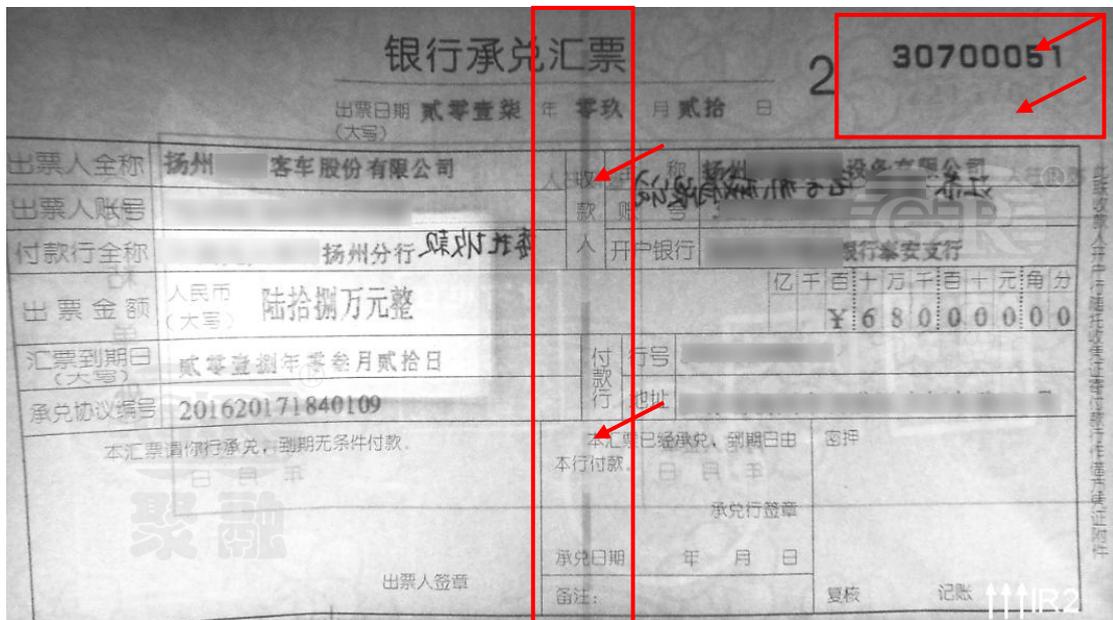
红外透光下整幅图案

在红外透光下观察，假票水印图案清晰度不及真票，且安全线显示为半透明效果，与真票效果明显不符。

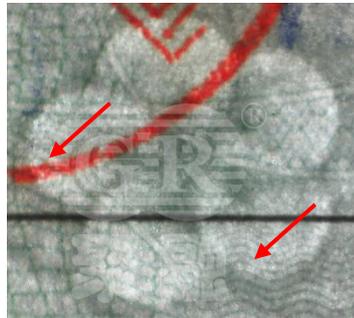
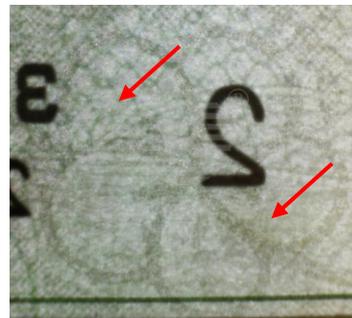
一、水印图案真假对比

真票水印是在纸张抄造过程中形成的多水调水印，水印图案立体感强，五瓣梅花依次叠压，图案柔和自然。假票的梅花水印图案对真票有所模仿，但明暗过渡效果不及真票柔和自然。

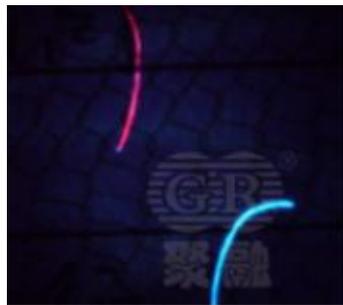
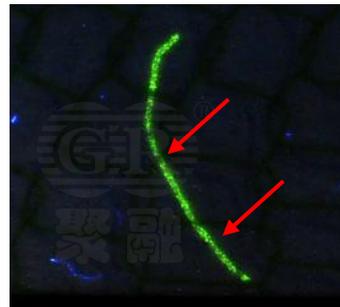
二、纤维丝真假对比

在紫外光下观察，真票荧光纤维丝呈现为红、蓝两种颜色，且粗细一致，荧光亮度均匀。而假票纤维丝颜色均显示为绿色。

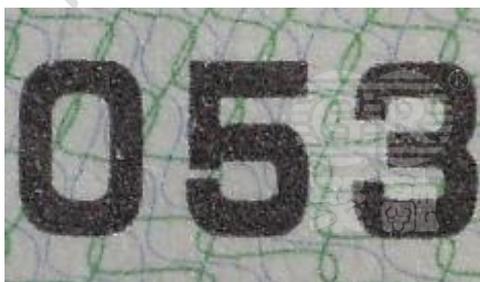
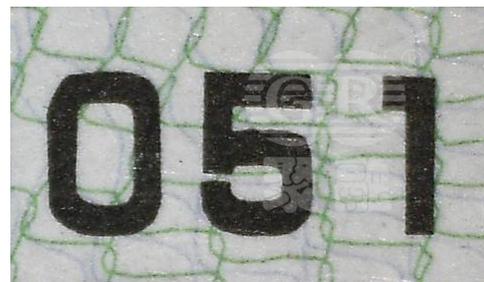
三、上排票号真假对比

在白光下局部放大观察，真票上排票号为胶版专色色块印刷，色块致密无间隙，数字边缘清晰整齐。假票上排票号字体形状对真票有所模仿，但安全底纹颜色和排列方式均与真票有差异。

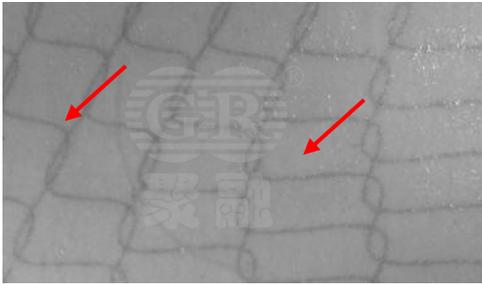
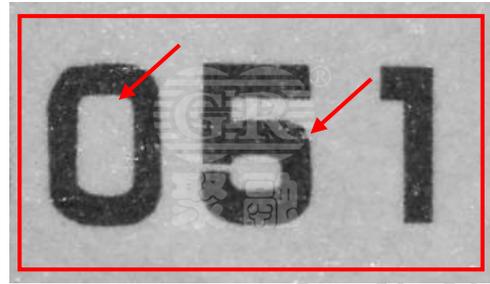
在红外光下局部放大观察，真票上排票号完全消失，蓝色安全底纹消失，绿色安全底纹显示为灰色。假票上排票号清晰可见，且蓝绿双色安全底纹均完全消失，与真票效果不符。

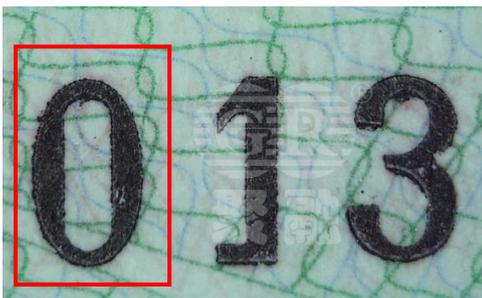
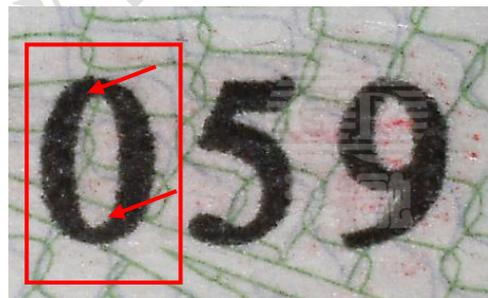
四、下排票号真假对比

在白光下局部放大观察，真票下排票号使用凸版印刷技术，数字边缘清晰整齐，安全底纹亦清晰可见。假票下排票号字体形状与真票有明显差异。

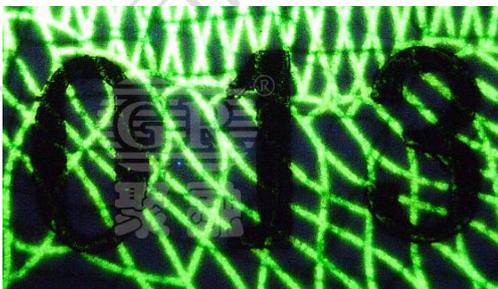
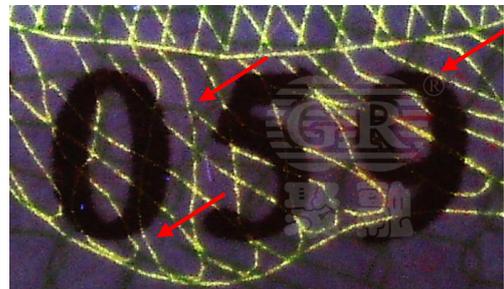
在紫外光下局部放大观察，真票下排票号处的团花图案线条粗细一致，荧光亮度均匀。假票下排票号处的团花图案线条多处呈断续状，且团花图案线条粗细和颜色均与真票有差异。

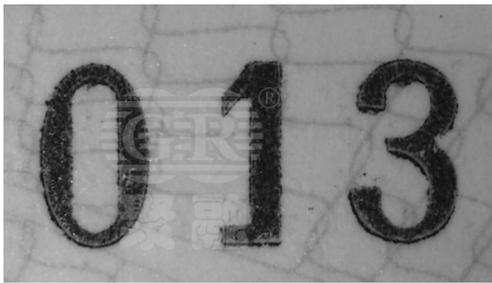
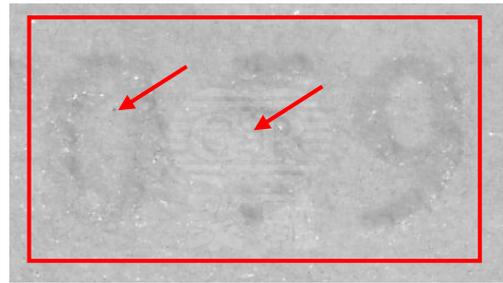
在红外光下局部放大观察，真票下排票号清晰可见，且蓝色安全底纹消失，绿色安全底纹显示为灰色。而假票下排票号呈部分消色现象，与真票效果不符。

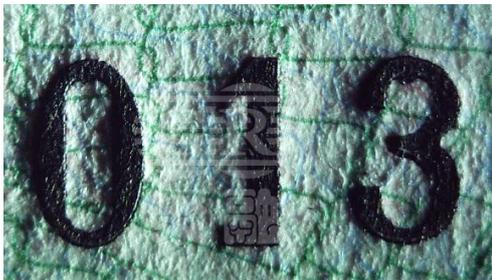
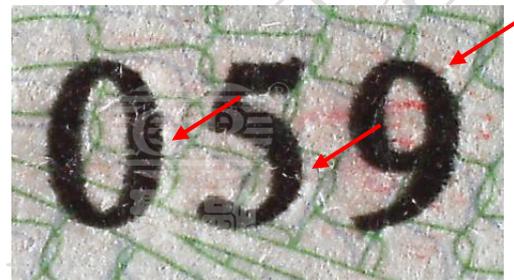
在白光侧光下局部放大观察，真票下排票号采用凸版印刷技术，数字油墨与凹痕对印整齐。假票下排票号处的纸张表面相对平整，数字油墨处无凹痕效果。

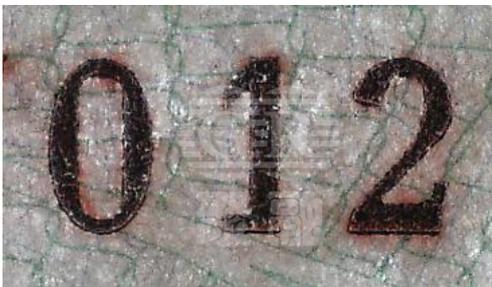
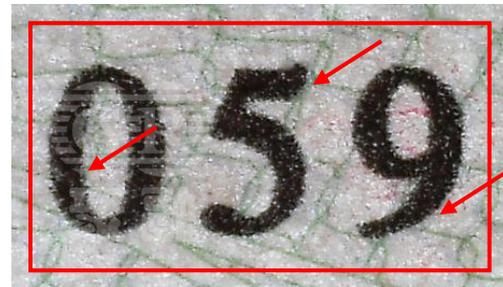
在白光透光下局部放大观察，真票下排票据号码字体周围有红色渗透性油墨的渗透效果。而假票下排票据号码字体周围无此效果。

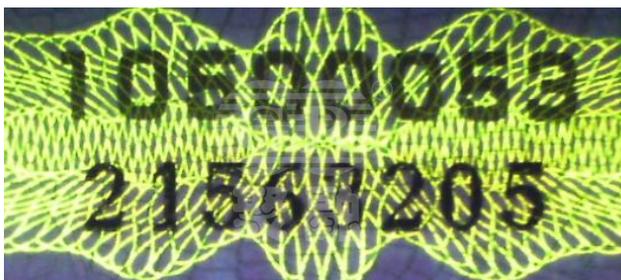
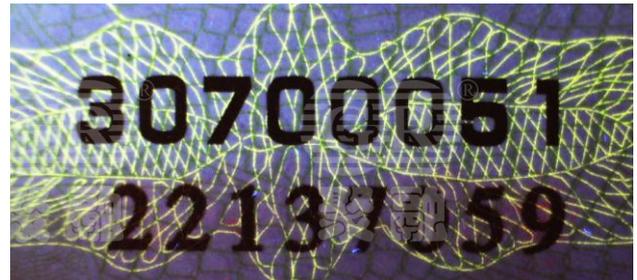
五、紫外团花图案真假对比

在紫外光下观察，真票票据号码处的团花图案线条粗细一致，内层线条交叉点可形成“横向波浪线”的视觉效果。假票票据号码处无“横向波浪线”的视觉效果。

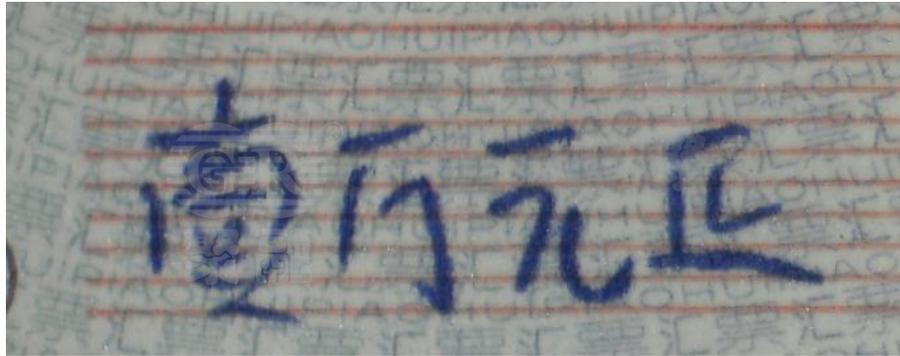
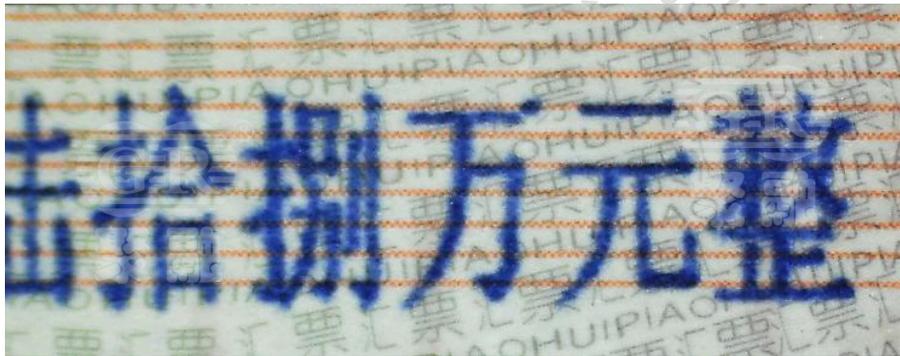
六、 大写金额栏处真假对比

在白光下局部放大观察，真票大写金额栏处的红水线粗细一致，清晰连续，且缩微文字“汇票”“HUIPIAO”清晰可见。假票大写金额栏处的红水线呈锯齿状，与真票效果明显不符。

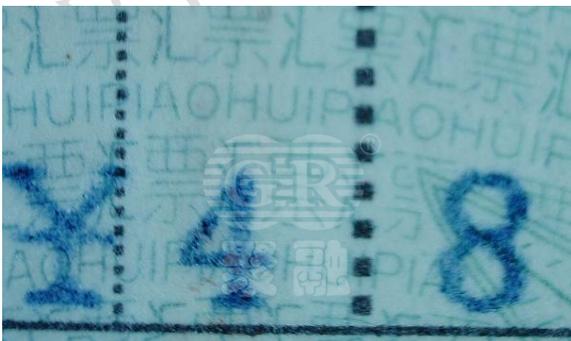
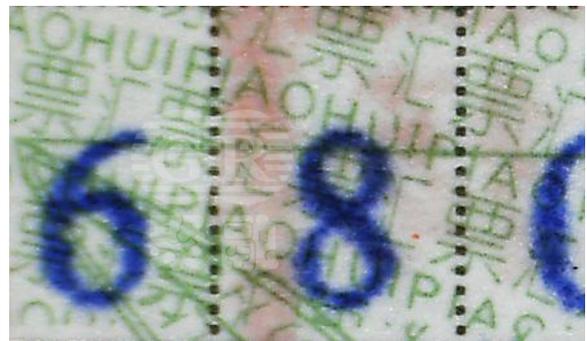
七、小写金额栏处真假对比

在白光下局部放大观察，假票小写金额栏处对真票效果有所模仿，但缩微文字“汇票”“HUIPIAO”颜色和排列方式均与真票有差异。

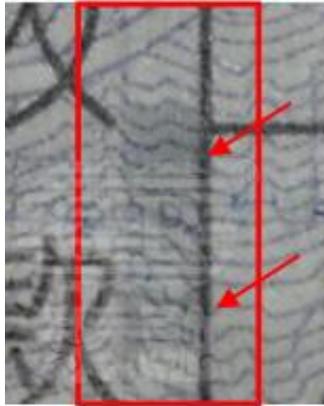
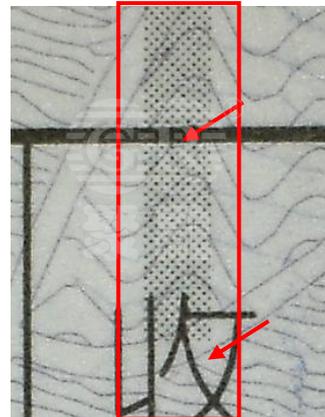
八、安全线真假对比

在白光下观察，真票安全线为全埋式实物安全线。而假票采用黑色点状油墨来模仿真票的安全线效果，与真票明显不符。

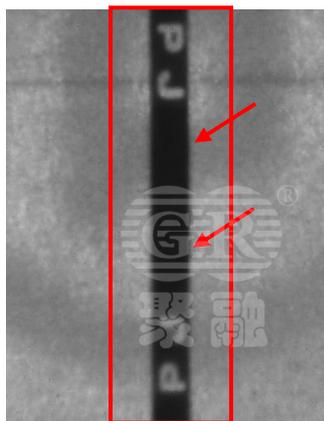
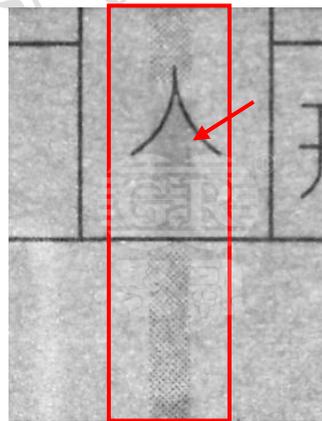
在红外透光下观察，真票安全线为一条连续的黑色条带，其间的缩微文字“PJ”清晰可见。而假票的安全线呈半透明效果，且其他票面信息清晰可见，与真票明显不符。
